ANÁLISIS DE ESTABILIDAD GEOTÉCNICA Y ESPECIFICACIONES TÉCNICAS PARA LA CONSTRUCCION

El estudio geotécnico que a continuación se detalla se elaboró a solicitud de la Empresa de Energía del Bajo Putumayo SA ESP. Contratista del proyecto.

El análisis geotécnico se realizó en la vereda el Triunfo del Municipio de Orito a un costado de la vía que conduce de Puerto Asís a Orito, sobre un tramo vial donde se presentó un deslizamiento y se presenta un riesgo de colapso de la Torre 50 de 115 kV. Su longitud de afectación es del orden de 30.0 metros, que ponen riesgo el funcionamiento normal de la vía y de sus transeúntes.

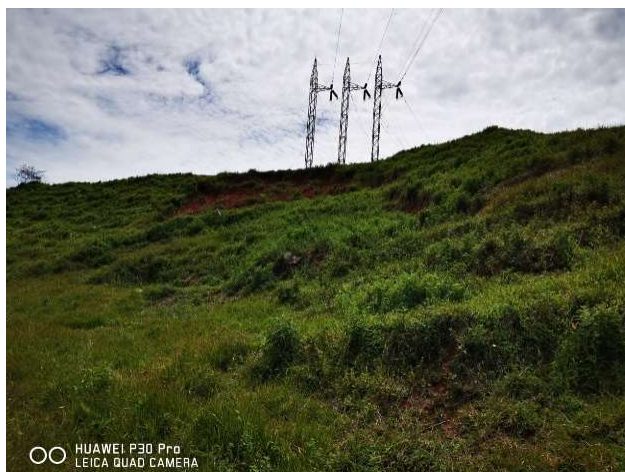
En el momento de realizar el presente estudio geotécnico se encuentra un apuntalamiento temporal en madera. Ver imagen 1.

Imagen 1 Vista general del estado actual del sector

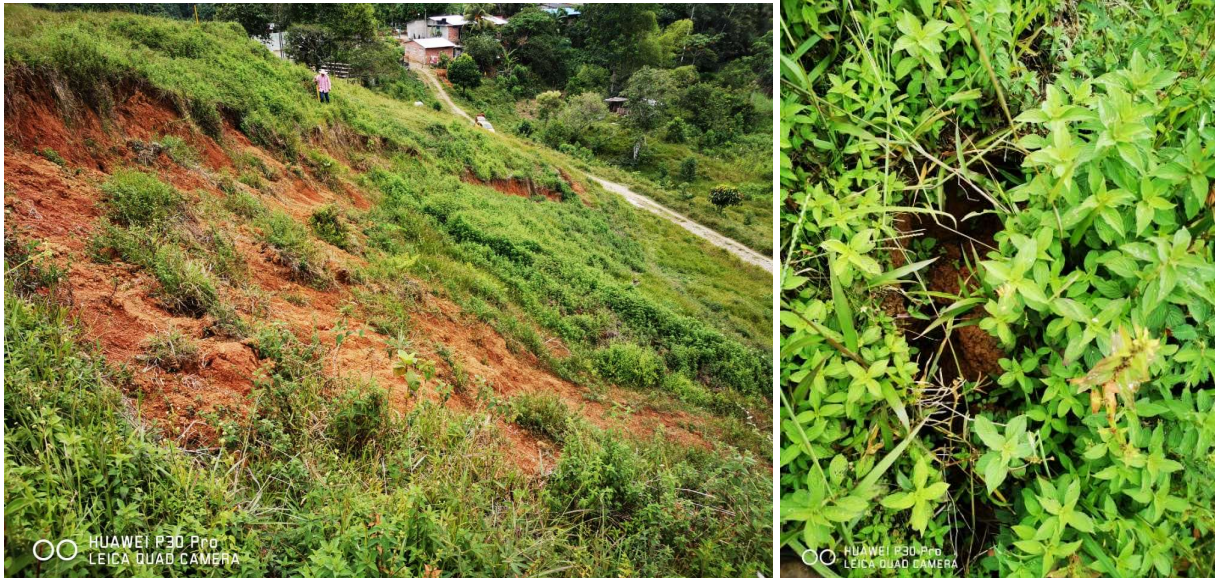
De acuerdo al registro fotográfico y a la visita en campo realizada por personal técnico, se puede evidenciar en primer lugar que se presenta un deslizamiento progresivo producido principalmente por el corte para la construcción de la vía y agravado principalmente por la deforestación del terreno y la erosión causada por la ganadería y el paso de semovientes que genera un descubrimiento de la capa vegetal y expone el suelo a la acción de los agentes atmosféricos

principalmente a la lluvia y produce que este absorba gran cantidad de agua lo que eleva su peso y produce el desequilibrio.

De igual manera se encontró la presencia de grietas a tensión lo que indica indiscutiblemente que hay un deslizamiento en progreso.

Imagen 3 Estado actual del talud de estudio

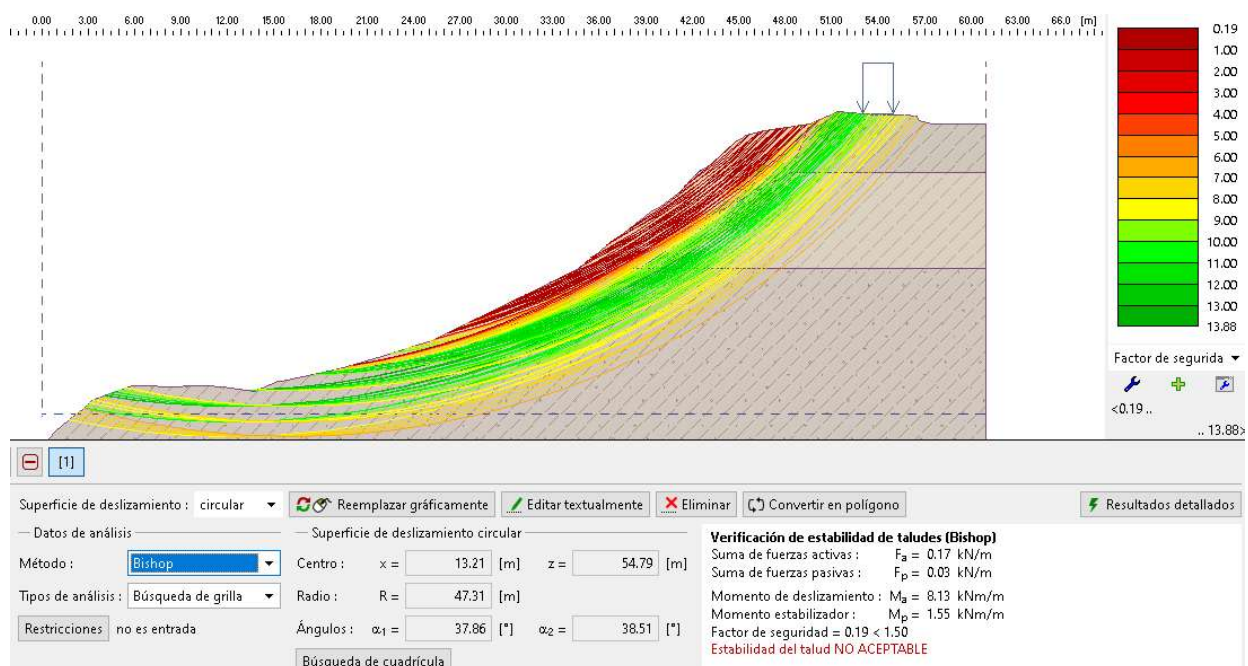
Imagen 8 Superficies de falla analizada para las condiciones actuales del terreno

Como se observa en los resultados los factores de seguridad inaceptables para la estabilidad del talud se presentan cuando la superficie de falla ocurre en el material que actualmente está desprendido y presenta malas propiedades mecánicas, sin embargo, el resto del talud presenta estabilidad aceptable.

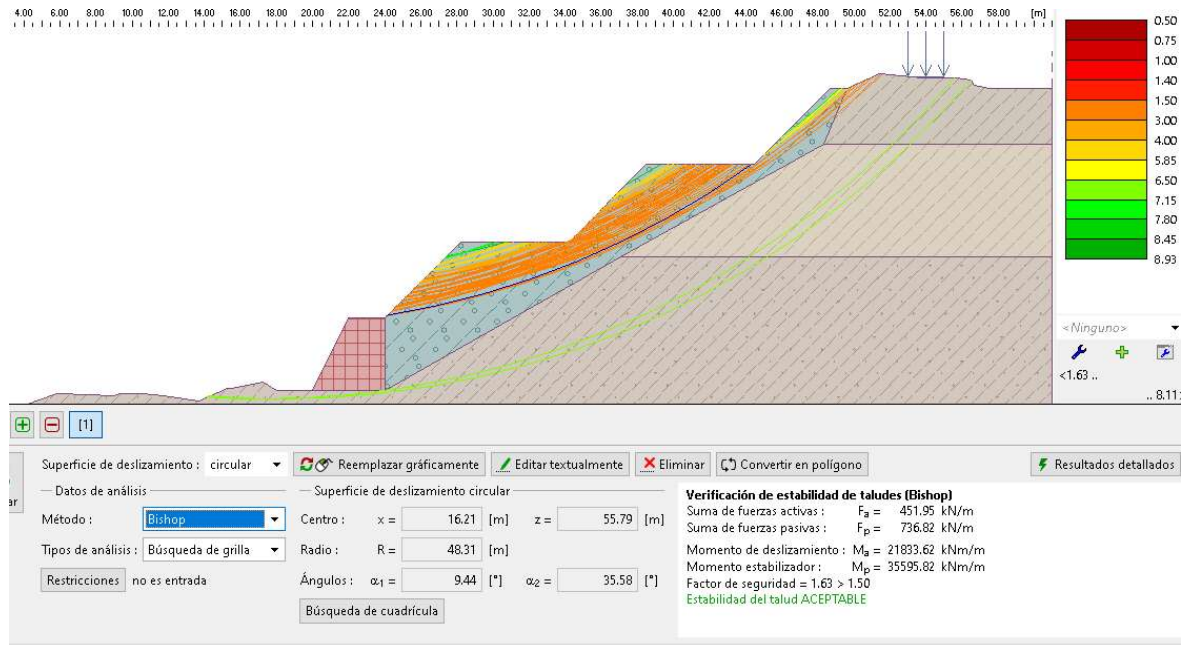
Imagen 9 Superficies de fallas analizadas para condición final del talud

Se recomienda construir un muro en gaviones, cimentado en una zapata alargada, ubicado de acuerdo a la imagen 9, con una longitud aproximada de 40.0 metros, con una cimentación con pilares de fundación con sección circular variable de 1.0 a 1.30 metros de diámetro, que se deben llevar hasta una profundidad de 2.00 metros a partir del nivel de la zarpa del muro, procurando que la zarpa del muro quede ubicada hacia el interior de la banca con el propósito de ganar estabilidad. La tipología de los pilares y muro de contención se muestra en la figuras 12 y 13.
