FACTIBILIDAD  
MUNICIPIO DE  
TARAZA –  
CORREGIMIENTO  
DE GUAIMARO

CONSTRUCCIÓN DE PUENTE VEHÍCULAR SOBRE LA QUEBRADA  
URALES EN LA VÍA QUE CONDUCE DEL MUNICIPIO DE TARAZÁ A EL  
CORREGIMIENTO EL GUAIMARO, DEPARTAMENTO DE ANTIOQUIA.

VOLUMEN VI – ESTUDIO GEOLÓGICO

Diciembre de 2019

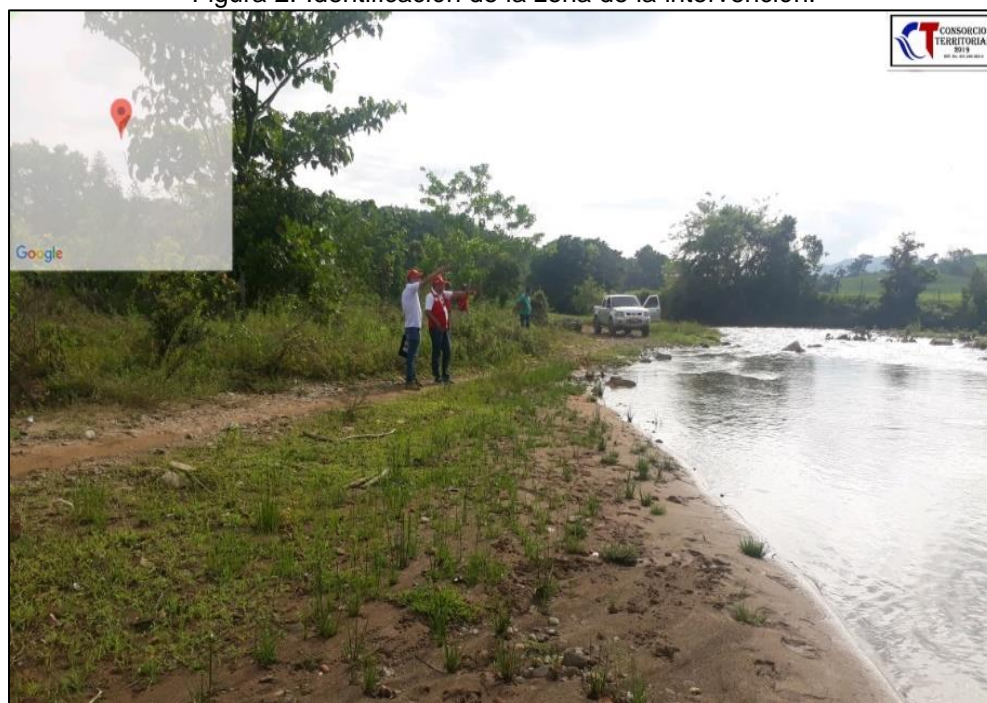
Figura 2. Identificación de la zona de la intervención.

La vía en estudio tiene una longitud aproximada de 15.03 kilómetros; actualmente en la zona del proyecto con las siguientes coordenadas 7°34'5.73"N - 75°28'8.35"O, se encuentra el cruce de la quebrada Urales; en esta no se encuentra una obra transversal que comunique el corregimiento del Guaimaro con la cabecera municipal del municipio de Tarazá, dificultando la movilidad, aumentando los tiempos de viajes y haciendo efecto en el incremento de los costos en la economía de las familias.

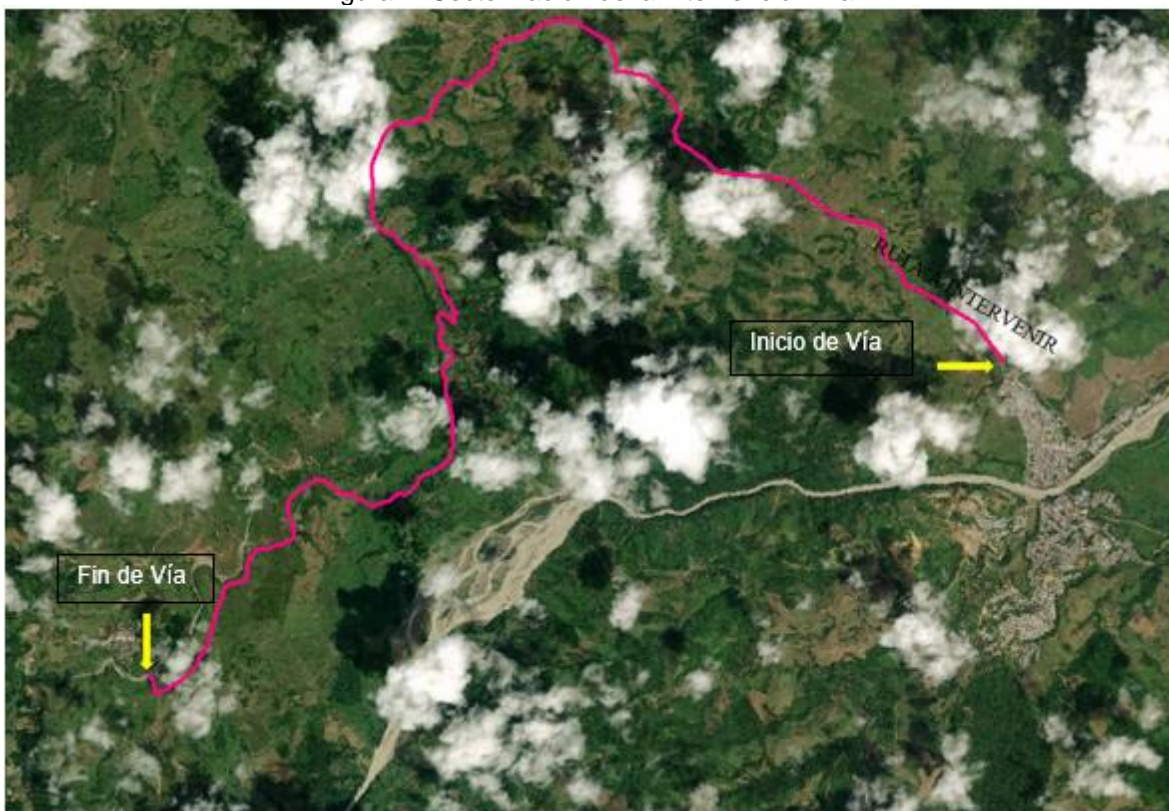
Figura 7. Sectorización de la Intervención Vial.

En la siguiente figura se puede identificar una longitud total de 15.03 kilómetros aproximadamente que conecta la cabecera municipal de Tarazá hasta el corregimiento El Guaimaro, del municipio de Tarazá, Departamento de Antioquia.

La vía por intervenir en el análisis de esta iniciativa se localiza entre las coordenadas que se muestra en la tabla 1 **¡Error! No se encuentra el origen de la referencia..**
