FACTIBILIDAD  
MUNICIPIO DE  
TARAZÁ –  
CORREGIMIENTO DE  
GUÁIMARO

CONSTRUCCIÓN DE PUENTE VEHICULAR SOBRE LA QUEBRADA  
URALES EN LA VÍA QUE CONDUCE DEL MUNICIPIO DE TARAZÁ A EL  
CORREGIMIENTO EL GUÁIMARO, DEPARTAMENTO DE ANTIOQUIA.

VOLUMEN IV – ESTUDIO DE SUELOS PARA PAVIMENTOS

Diciembre de 2019

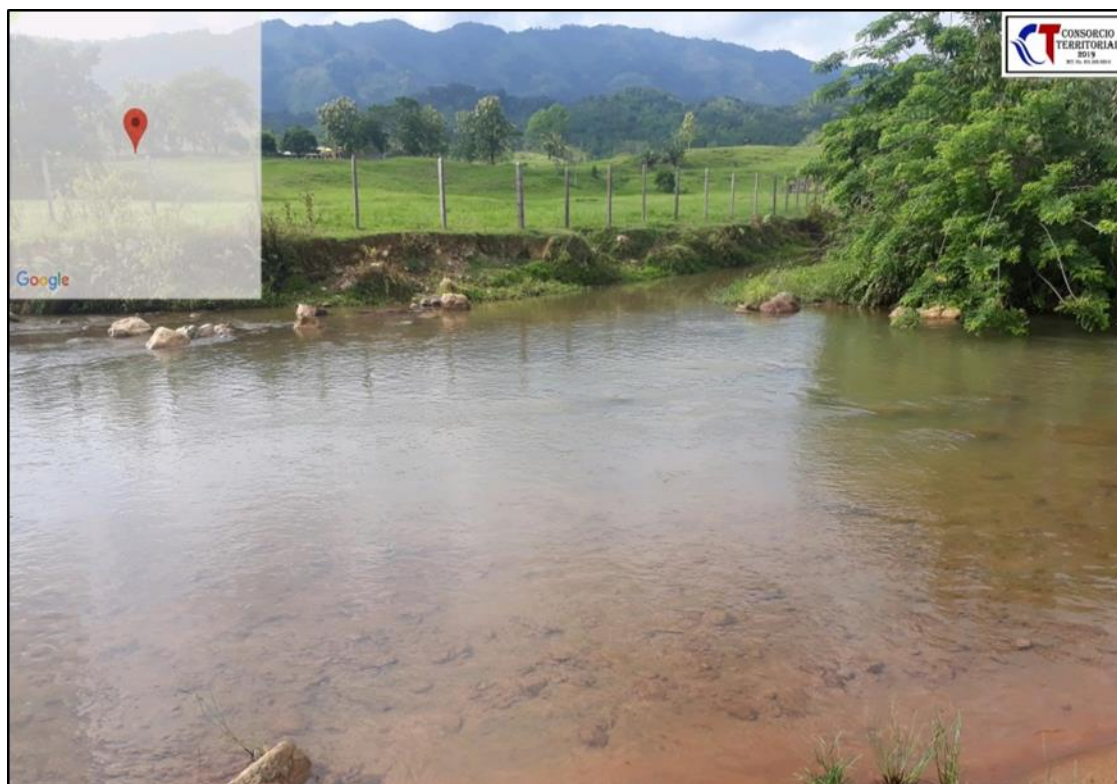
Figura 1. Quebrada Urales.

La vía en estudio tiene una longitud aproximada de 15.03 kilómetros; actualmente en la zona del proyecto con las siguientes coordenadas 7°34'5.73"N - 75°28'8.35"O, se encuentra el cruce de la quebrada Urales; en esta no se encuentra una obra transversal que comunique el corregimiento del Guáimaro con la cabecera municipal del municipio de Tarazá, dificultando la movilidad, aumentando los tiempos de viajes y haciendo efecto en el incremento de los costos en la economía de las familias.

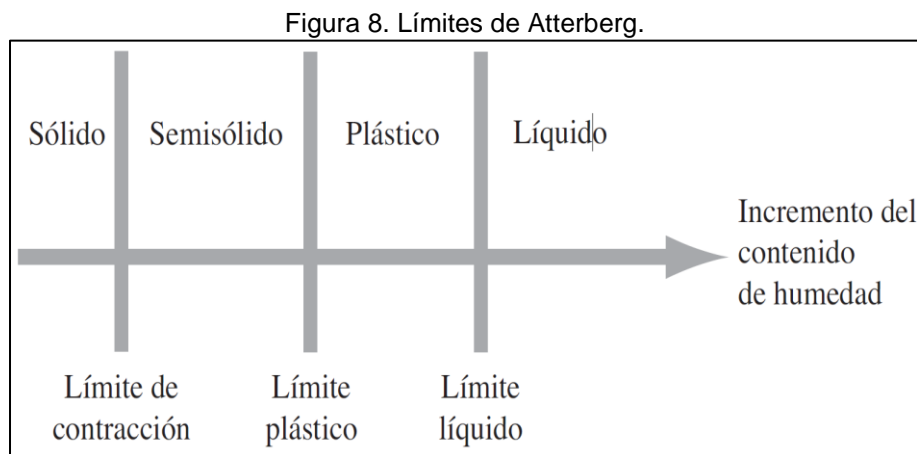
En la literatura asociada al estudio de la mecánica de suelos se define que, dependiendo del contenido de humedad, la naturaleza del comportamiento del suelo puede ser dividido en cuatro estados básicos, delimitados por los Límites de Consistencia o Límites de Atterberg, tal como se presenta en la siguiente Figura.

A partir de los ensayos realizados a las muestras tomadas en campo, se determinaron los porcentajes de humedad natural y los límites de Atterberg, específicamente los valores de límite líquido (LL), límite plástico (LP) e índice de plasticidad (IP), los cuales se resumen en la Tabla 3.

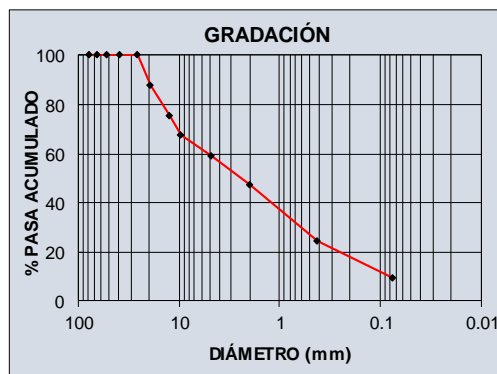
ÍNDICE DE GRUPO: \_\_\_\_\_ 0  
AASHTO: \_\_\_\_\_ A-1-a  
U.S.C.: \_\_\_\_\_ SP-SM

P1= 135.1 gr		P2 = 122.5 gr			
TAMIZ		RET gr	% RET	%RET ACUM	% PASA ACUM
pulg	mm				
3"	76.2		-	-	100.0
2 1/2"	63.5		-	-	100.0
2"	50.8		-	-	100.0
1 1/2"	38.1	0	0.0	0.0	100.0
1"	25.4	0	0.0	0.0	100.0
3/4"	19.1	16.6	12.3	12.3	87.7
1/2"	12.5	16.90	12.5	24.8	75.2
3/8"	9.5	10.00	7.4	32.2	67.8
No 4	4.75	12.00	8.9	41.1	58.9
No 10	2	16.00	11.8	52.9	47.1
No 40	0.425	31.00	22.9	75.8	24.2
No 200	0.075	20.00	14.8	90.6	9.4
FONDO		12.6	9.4	-	-

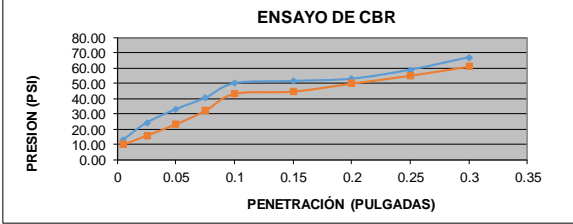
<p style="font-size: 10px;">GR. INGENIEROS Y ARQUITECTOS S.A.S</p>	<p style="font-size: 14px;"><b>GR. INGENIEROS Y ARQUITECTOS S.A.S</b></p>	<p style="font-size: 14px;"><b>NIT.900.442.096-8</b></p>						
<b>ENSAYO DE CBR EN MUESTRAS INALTERADAS</b>								
<b>OBRA:</b>	CONSTRUCCIÓN DE PUENTE VEHICULAR SOBRE LA QUEBRADA URALES EN LA VÍA QUE CONDUCE DEL MUNICIPIO DE TARAZÁ A EL CORREGIMIENTO EL GUÁIMARO, DEPARTAMENTO DE ANTIOQUIA.							
<b>LOCALIZACIÓN:</b>	LA QUEBRADA URALES-EL CORREGIMIENTO EL GUÁIMARO							
<b>MATERIAL:</b>	MUESTRA DE SUELO INALTERADO CBR							
<b>ESPECIFICACIÓN :</b>	I.N.V. E - 148 - 13							
<b>FECHA:</b>	AGOSTO DE 2019							
<b>SONDEO No:</b>	1-K14+582							
Diametro del molde=	15.2 cm	PESO SUELO HUMEDO= 4756 Grms						
Altura del molde =	17.8 cm	PESO SUELO SECO (Ws)= 4810.39 Grms						
Volumen =	3229.96 cm <sup>3</sup>							
Sobrecarga=	45 N							
<b>PENETRACIÓN CBR NATURAL</b>		<b>DESPUES DE INMERSION</b>						
Condición	Sin Sumergir	Sumergido	PESO INICIAL DE SUELO HUMEDO+MOLDE+BASE (Grms)	12140				
Penet. en Pulgadas	L.C (Kg)	Presion (PSI)	L.C (Kg)	Presion (PSI)	PESO FINAL DE SUELO HUMEDO + MOLDE+BASE (Grms)	13120		
0.005	18	13.23	14	10.29	PESO MOLDE + BASE (Grms)	7384		
0.025	33	24.25	22	16.17	VOLUMEN MOLDE (Cm3)	3229.96		
0.050	45	33.07	32	23.52	PESO INICIAL DEL SUELO HUMEDO (W)(Grms)	4756.00		
0.075	55	40.42	44	32.33	PESO DE AGUA ABSORBIDA (Ww)	980		
0.100	68	49.97	59	43.36	%AGUA ABSORBIDA=Ww/Ws	20.37		
0.150	70	51.44	61	44.83

0.200	72	52.91	68	49.97				
0.250	80	58.79	75	55.11				
0.300	91	66.87	83	60.99				
0.400								
0.500								
CBR de 1" (%)	5.0		4.3					
CBR de 2" (%)	3.5		3.3					
PESO UNITARIO HUMEDO (g/cm <sup>3</sup> )	1.472							
PESO UNITARIO SECO (g/cm <sup>3</sup> )	1.489							
<b>OBSERVACIONES:</b>								
<table style="width:100%; border: none;"> <tr> <td style="width:50%; text-align: center; border: none;"> <p style="font-size: 12px;"><i>Jesús A. Sanchez</i></p> <p style="font-size: 10px;"><b>ELABORÓ</b> Jesus Sanchez Laboratorista</p> </td> <td style="width:50%; text-align: center; border: none;"> <p style="font-size: 12px;"><i>Gustavo Royet</i></p> <p style="font-size: 10px;"><b>REVISÓ</b> Gustavo Royet Ingeniero Civil</p> </td> </tr> </table>							<p style="font-size: 12px;"><i>Jesús A. Sanchez</i></p> <p style="font-size: 10px;"><b>ELABORÓ</b> Jesus Sanchez Laboratorista</p>	<p style="font-size: 12px;"><i>Gustavo Royet</i></p> <p style="font-size: 10px;"><b>REVISÓ</b> Gustavo Royet Ingeniero Civil</p>
<p style="font-size: 12px;"><i>Jesús A. Sanchez</i></p> <p style="font-size: 10px;"><b>ELABORÓ</b> Jesus Sanchez Laboratorista</p>	<p style="font-size: 12px;"><i>Gustavo Royet</i></p> <p style="font-size: 10px;"><b>REVISÓ</b> Gustavo Royet Ingeniero Civil</p>

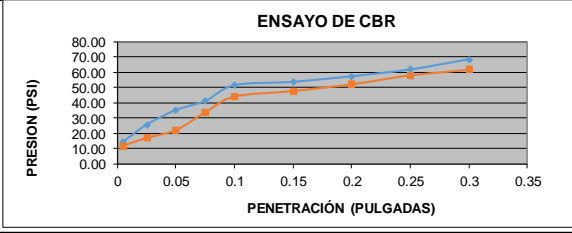
0.005	20	14.70	16	11.76	VOLUMEN MOLDE (Cm3)		3229.96			
0.025	35	25.72	23	16.90	PESO INICIAL DEL SUELO HUMEDO (W)(Grms)		5856.00			
0.050	48	35.27	30	22.05	PESO DE AGUA ABSORBIDA (Ww)		880

0.075	56	41.15	46	33.80	%AGUA ABSORBIDA=Ww/Ws		18.27			
0.100	70	51.44	60	44.09

0.150	73	53.64	65	47.77						
0.200	78	57.32	71	52.17						
0.250	84	61.73	79	58.05

0.300	93	68.34	84	61.73						
0.400										
0.500										
CBR de 1" (%)	5.1		4.4							
CBR de 2" (%)	3.8		3.5							
PESO UNITARIO HUMEDO (g/cm <sup>3</sup> )	1.813									
PESO UNITARIO SECO (g/cm <sup>3</sup> )	1.491									
<b>OBSERVACIONES:</b>
