# INFORME TÉCNICO DE AGUAS

Efectuar reconocimiento de campo y emitir concepto sobre la importancia ambiental del predio Taparales, ubicado en la vereda Taparales del municipio de Dabeiba

Nombre del Trámite: Visita Técnica – Concepto Ambiental para el predio Taparales  
 N° del Expediente: N.A.  
 Nombre del Usuario: Agencia para la Reincorporación y la Normalización A.R.N.

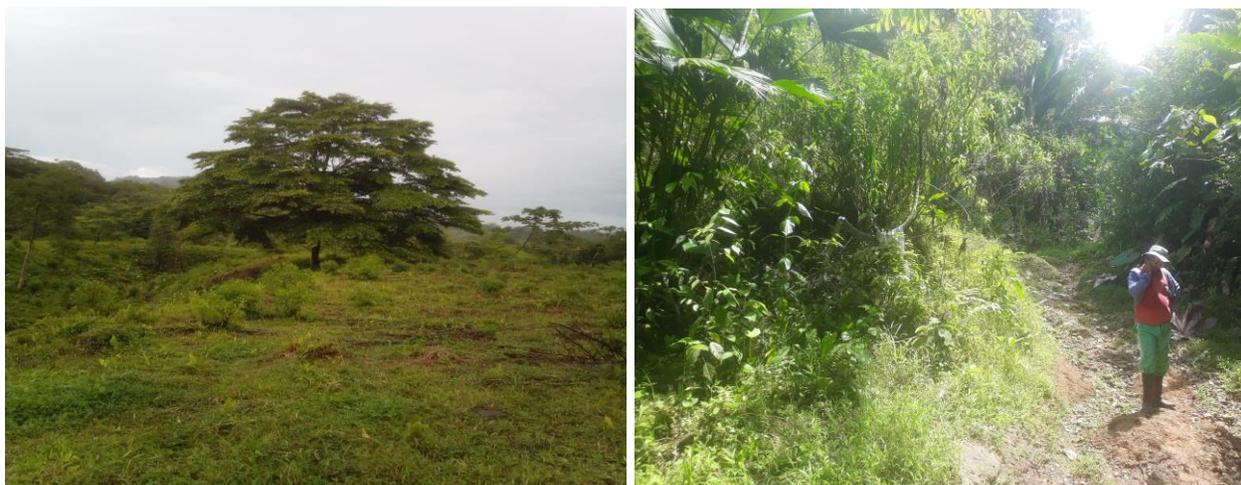
**Figura 1.** Predio Taparales

El predio Taparales; identificado con el Código Catastral 2681 y Matrícula Inmobiliaria 007-318, se ubica al noroeste del municipio de Dabeiba, en la vereda Taparales, entre los 200 y 350 msnm; tiene un área aproximada de 270 Ha, esta propiedad está regada por varias fuentes hídricas entre las cuales resaltan las quebradas La Guabina, Taparales, Rica. El Sarro, Zabaleta, Piedras Blancas y el río Sucio, que sirven de abasto para proyectos piscícolas especialmente la quebrada Taparales.

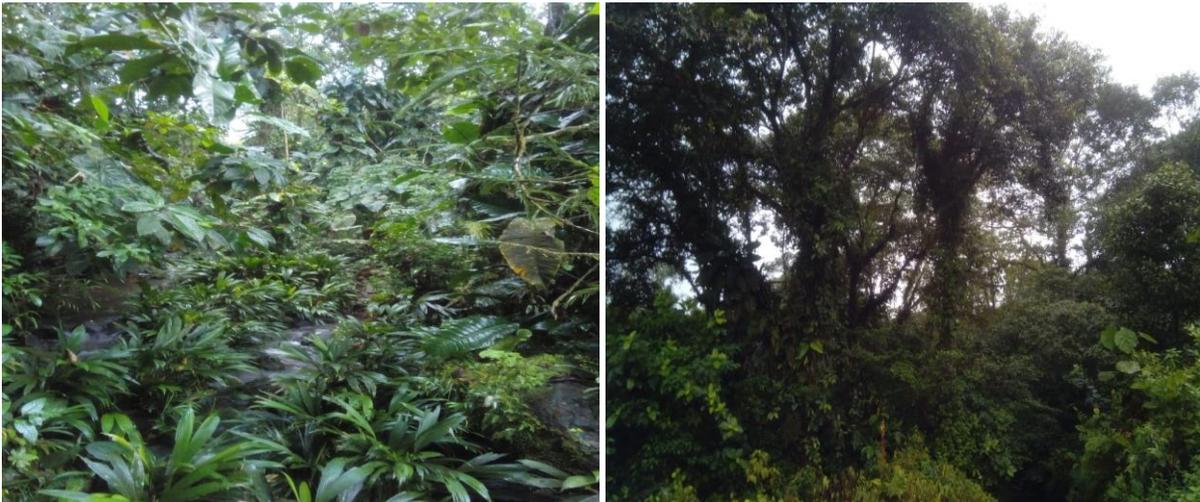
**Figura 2.** *Vegetación boscosa del predio Taparales.*

El predio, desde hace aproximadamente 30 años se encuentra sin uso productivo, anteriormente y, de acuerdo con el administrador, fue usado en la producción ganadera, con áreas de pastos extensivos con aproximadamente 80 Ha de pastos naturales, cultivos de maíz, yuca y algunos frutales como cítricos; alrededor del 30% del área del predio siempre ha sido conservado con bosques de donde se extrajo algún material para el mantenimiento de la finca, el mismo que en la actualidad se encuentra en estado de protección conservando los bosques.

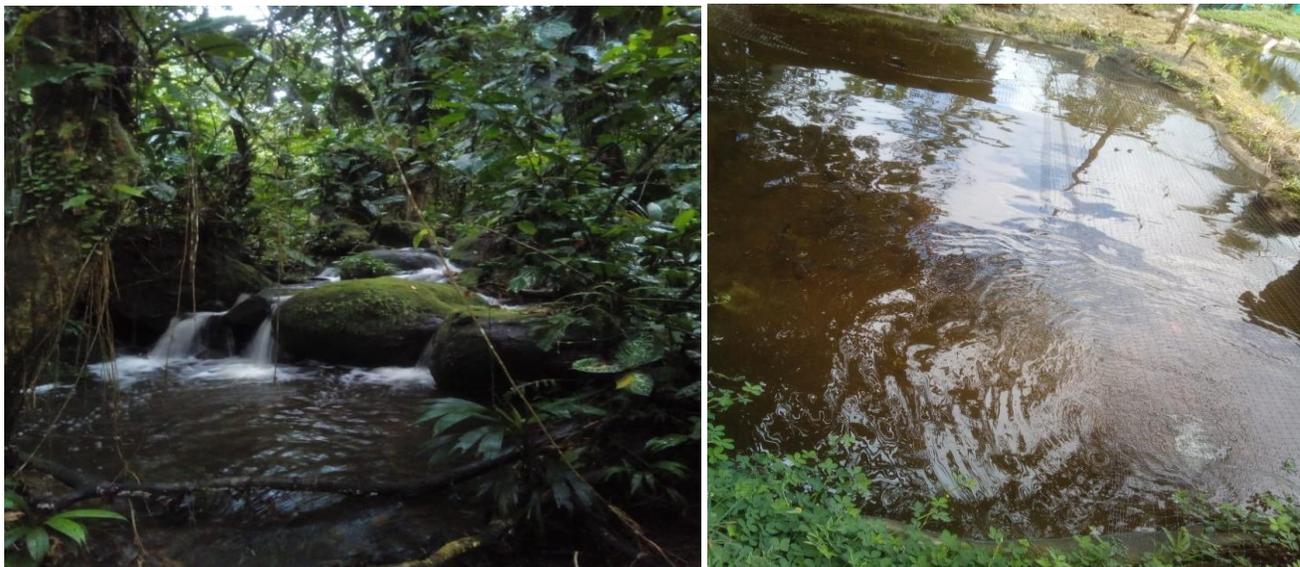
**Figura 3.** Quebrada Taparales y Proyecto piscícola

En este predio está construida una bocatoma sobre la quebrada Taparales, que abastece un proyecto productivo conformado por siete estanques con 2000 m<sup>2</sup> de espejo de agua, ubicado en el predio contiguo de propiedad de la misma sociedad Velásquez Peláez.
