ANÁLISIS DE ESTABILIDAD GEOTÉCNICA Y ESPECIFICACIONES TÉCNICAS PARA LA CONSTRUCCION

El estudio geotécnico que a continuación se detalla se elaboró a solicitud de la Empresa de Energía del Bajo Putumayo SA ESP. Contratista del proyecto.

El análisis geotécnico se realizó en la vereda el Triunfo del Municipio de Orito a un costado de la vía que conduce de Puerto Asís a Orito, sobre un tramo vial donde se presentó un deslizamiento y se presenta un riesgo de colapso de la Torre 50 de 115 kV. Su longitud de afectación es del orden de 30.0 metros, que ponen riesgo el funcionamiento normal de la vía y de sus transeúntes.

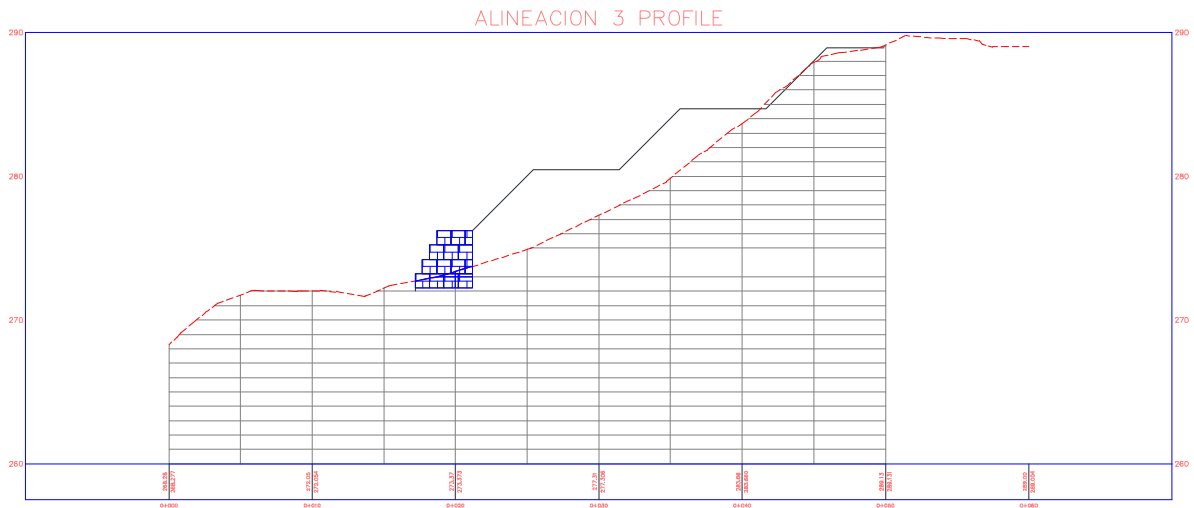
Imagen 15 Perfil topográfico muro

De acuerdo con la topografía, la altura más crítica está sobre el costado Oeste, en el cual el muro deberá tener una altura total de 4 metros hasta una cota final de 274.2 m.
